## Verslag dijktafel S

3 oktober 2017, de Appelgaard, Kattendijk 139 in Gouderak

S	Kattendijk 131
	Kattendijk 135
	Kattendijk 139

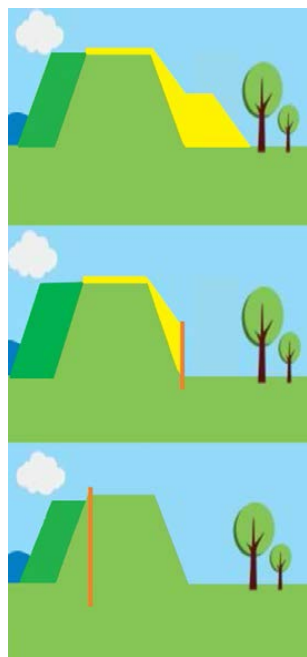
Er is voorland aanwezig.

Grondoplossing binnenzijde

Grondoplossing met type 2 constructie aan binnenzijde (type 2 is een stabiliteitsscherm om de grond vast te houden)

Type 1 – zelfstandig kerende constructie binnen of buitenzijde
